# ZMDK-2023-12 (HB) 号宗地地块 土壤污染状况调查报告

报告编制单位：河南省煦邦检测技术有限责任公司

二零二三年十二月

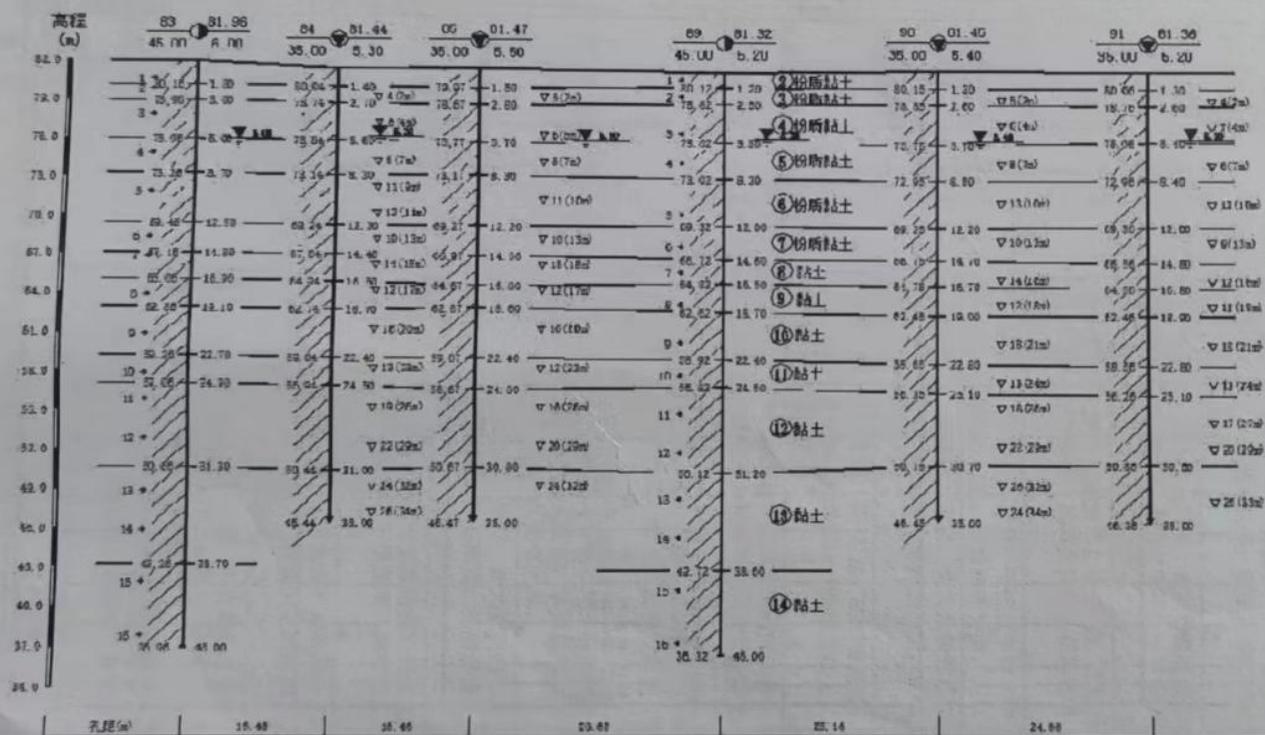
图3-5 工程地质剖面图

棕黄色，坚硬，含大量铁锰质成分及少量钙质成分。干强度高，高韧性，摇振反应无，切面有光泽。最大揭穿深度4.80m。由以上信息可知杂填土厚度在约为0~1.6米，粉质黏土厚度在约为0.5~16.1，黏土层厚度范围10~50.0米，已揭露厚度50.0m。

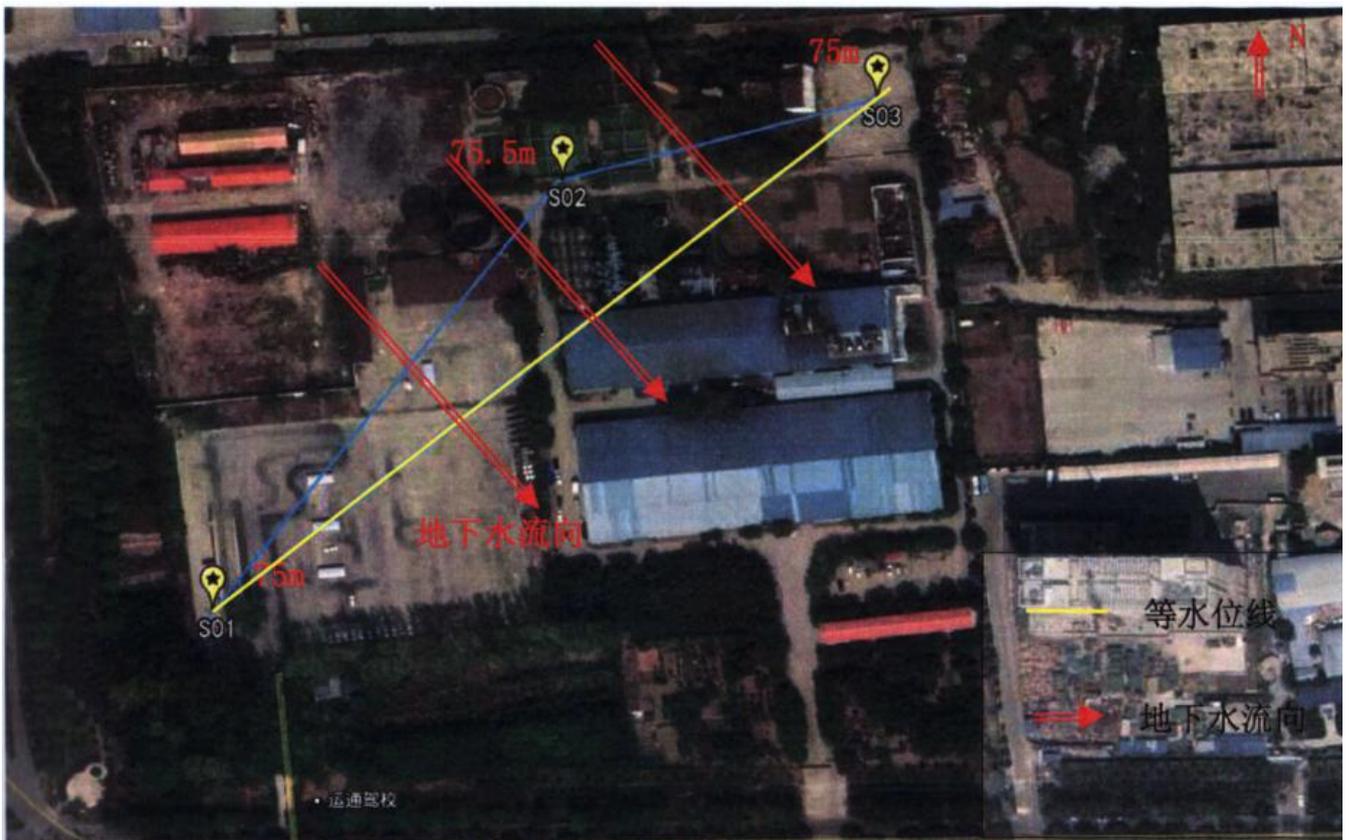
图3-9 资料地块地下水等水位线图

根据《惠丰生物科技、豫龙岩土二家公司土地土壤污染状况初步调查报告》可知，区域的地下水流向为自西北向东南。

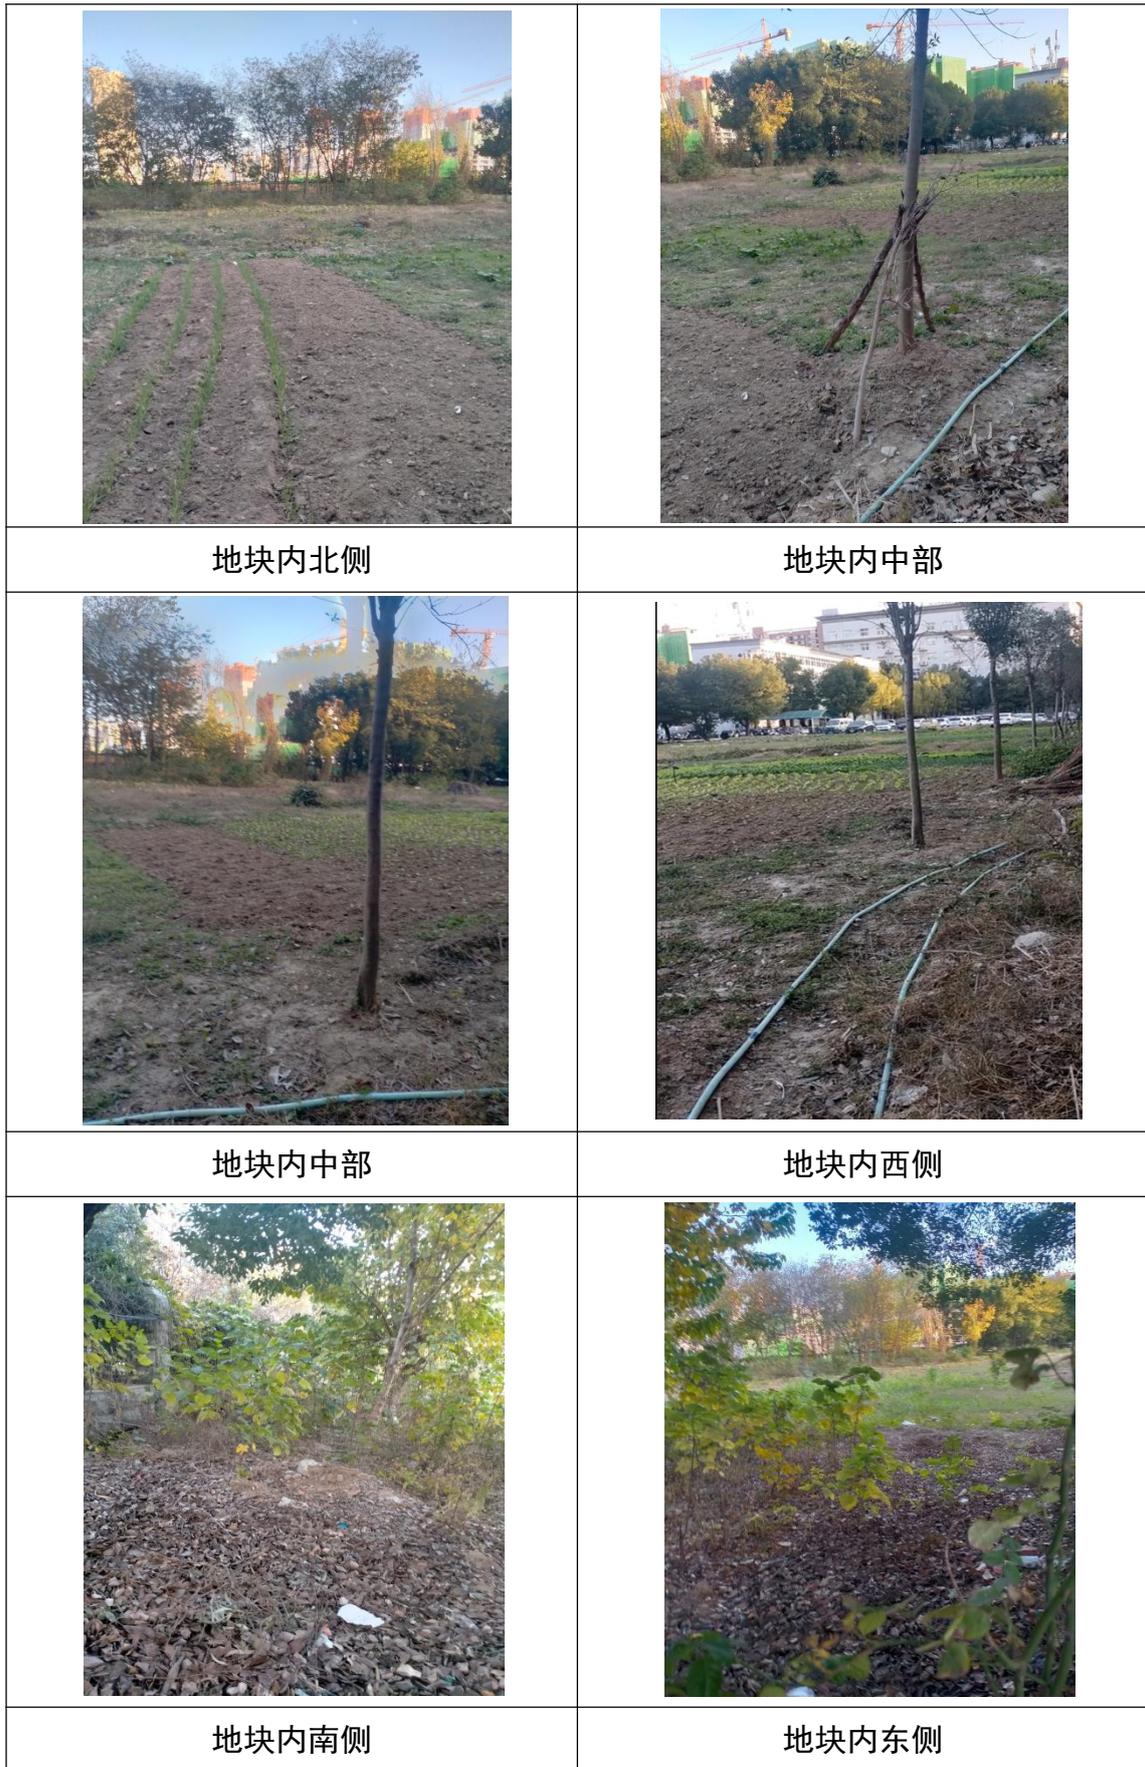
图3-11 地块现状

该地块位于驻马店市复兴路与慎阳路交叉口东北侧，占地面积9798.33m<sup>2</sup>。现场勘查时，地块内为空地，部分种植蔬菜，部分长有杂草和树木，现场未开工建设，地块内未发现化学品腐蚀或泄漏等污染的痕迹，无异味或地面腐蚀等情况。地块使用现状如图3-11所示。

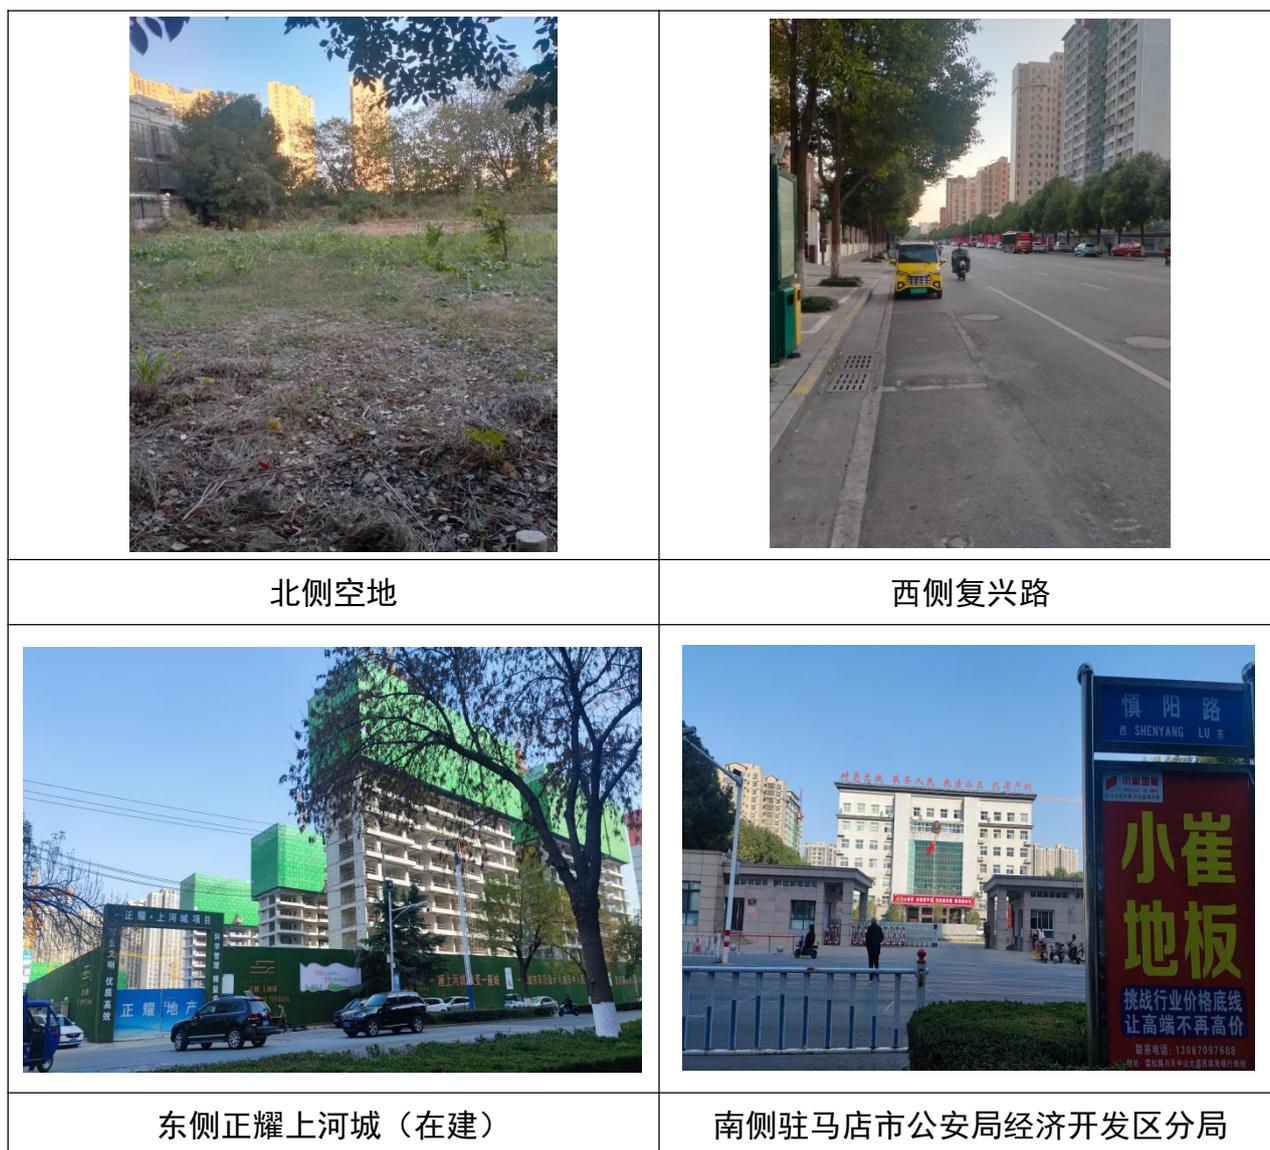
图3-22 四周相邻地块现状

地块北侧为空地，西侧为复兴路，东侧为正耀上河城（在建），南侧为驻马店市公安局经济开发区分局。相邻地块现状不存在工业企业，没有可能的污染源，对本次调查地块的影响几乎没有。相邻地块照片见下图。

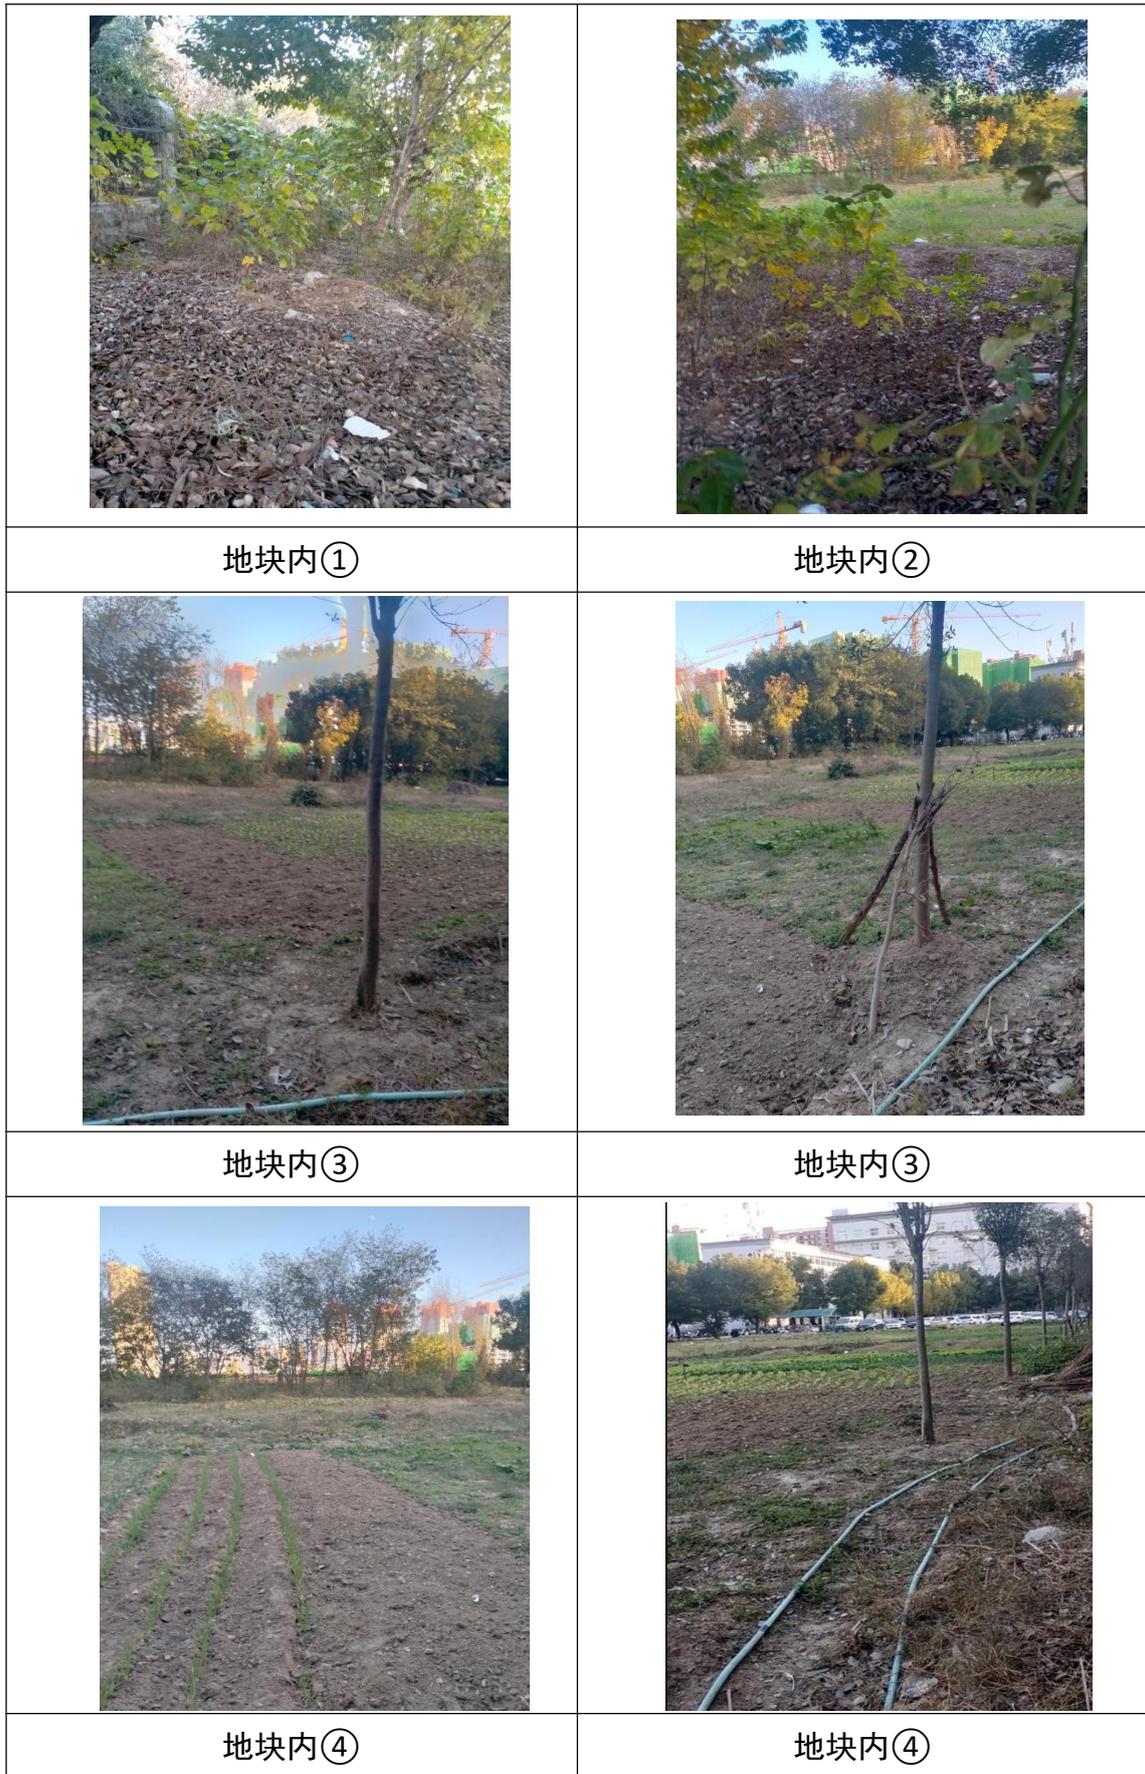
图5-2 地块内现状照片

通过现场踏勘了解到，地块已围挡，地块内种植有少量蔬菜。地块内无异味，无废弃的垃圾及其他包装物，无有毒有害物质的储存、使用和处置。

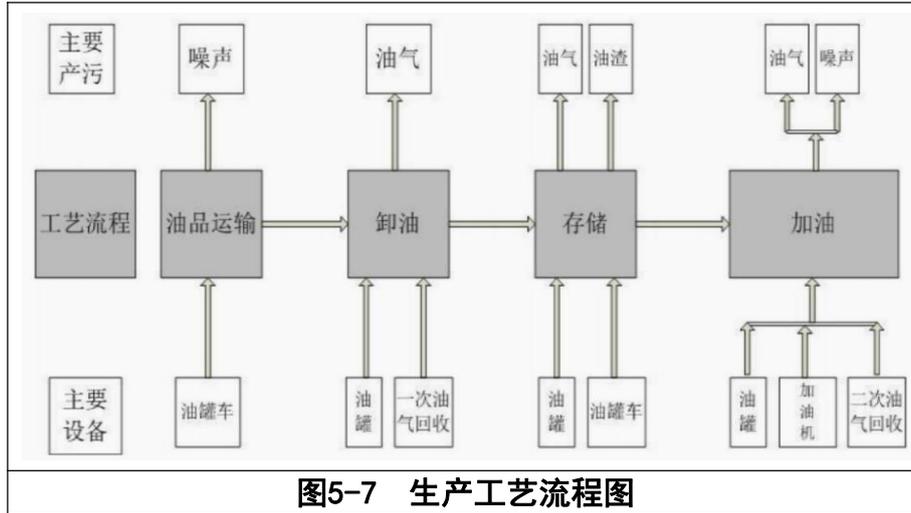
依据生产工艺，本项目对地下水的影响主要为埋地油罐油品泄露污染地下水，主要污染因子为挥发酚、石油类等。该加油站2018年进行了地下油罐防渗改造，防渗措施为双层储罐，并安装泄露报警装置。经调查询问，该加油站至今没有发生过油罐泄露事故。

该加油站从建设投运至今，防渗设施完备，符合现行防渗规范要求，且应急制度方面较为完善，至今没有发生过油罐泄露事故。调查认为加油站未曾对地下水和土壤造成污染，因此，可以认为该加油站对调查地块造成外来污染影响的可能较小。

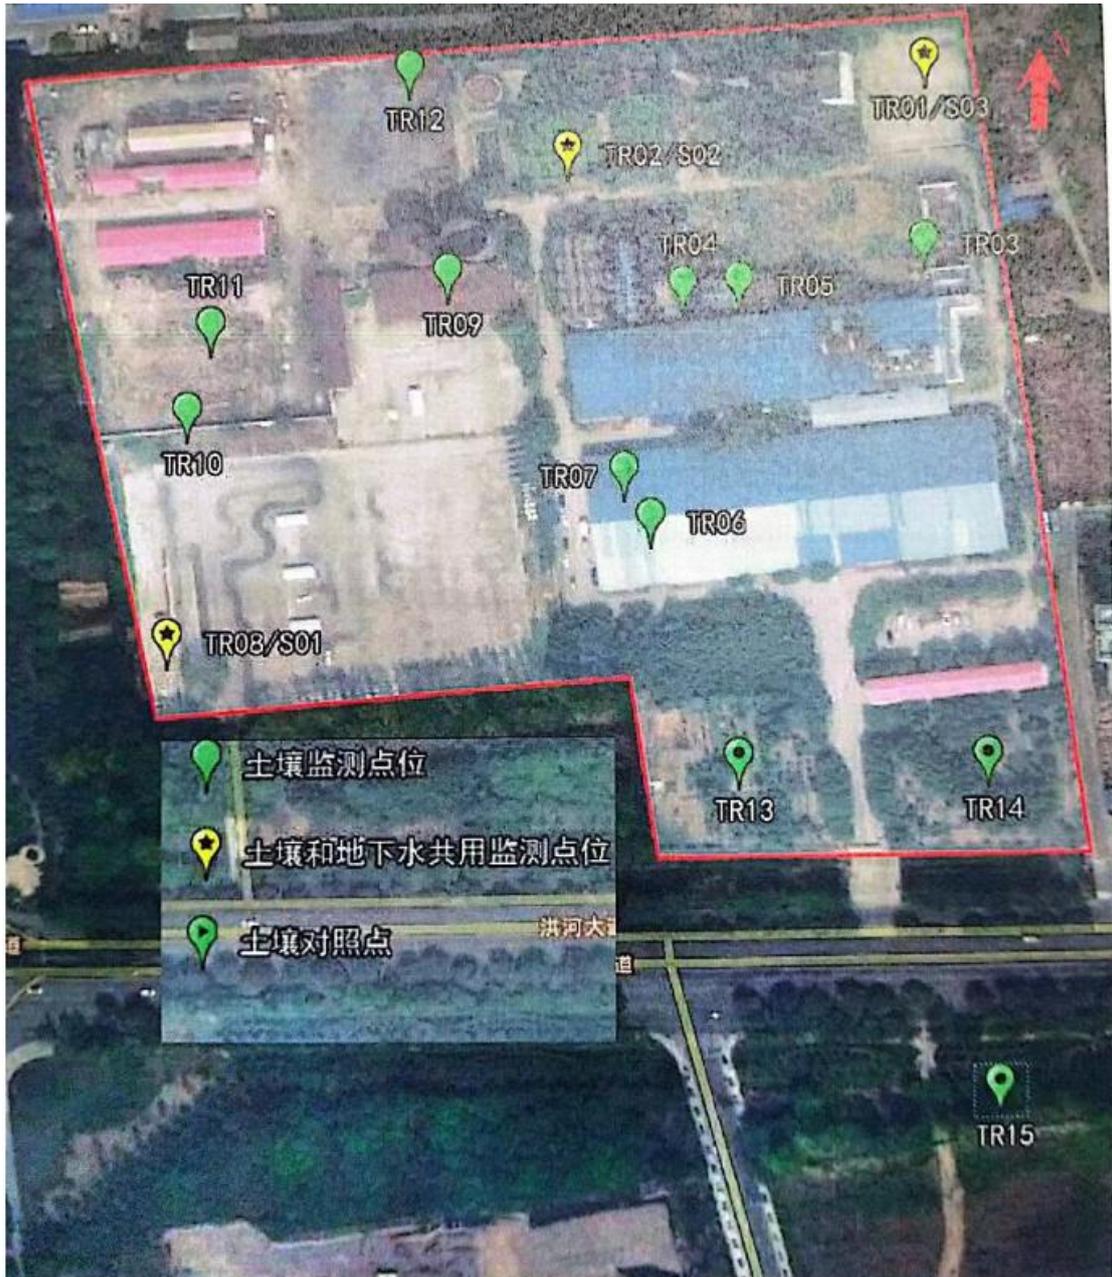
图5-8 惠丰生物科技、豫龙岩土二家公司地块土壤和地下水监测点位示意图

根据《惠丰生物科技、豫龙岩土二家公司土地土壤污染状况初步调查报告》调查结果分析可知：土壤各监测点位各监测因子均未超过《土壤环境质量 建设用土壤污染风险管控标准（试行）》（GB36600-2018）中第一类建设用地相应的风险筛选值，对照点与地块内各点位的检出浓度值处于同一水平；地下水各监测点位各监测因子均未超过《地下水质量标准》（GB/T14848-2017）中III类标准。故惠丰生物科技、豫龙岩土二家公司地块属于未污染地块。

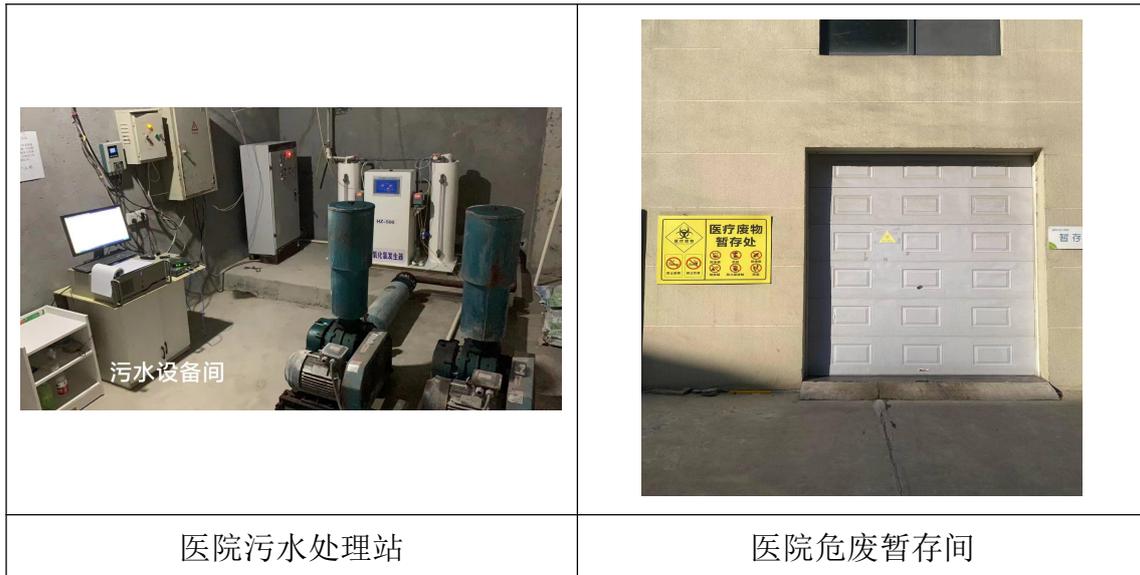
图5-10 驻马店大河广济医院污染处理设施图片

本项目在医院的最北侧综合站房内建有医疗废物暂存间和生活垃圾暂存间。医院产生的固体废物主要有医疗废物、污泥、生活垃圾、栅渣、化粪池污泥。医院产生的医疗废物暂存后医疗废物委托有资质单位定期转运处理。生活垃圾由环卫部门清运至城市生活垃圾填埋场处理。医院污水处理站产生的污泥首先在污泥池内经消毒处理后经压滤脱水后运往危废处理中心处理；栅渣、化粪池污泥经漂白粉消毒后送至危废处理中心进行处理，不在医院内存放。

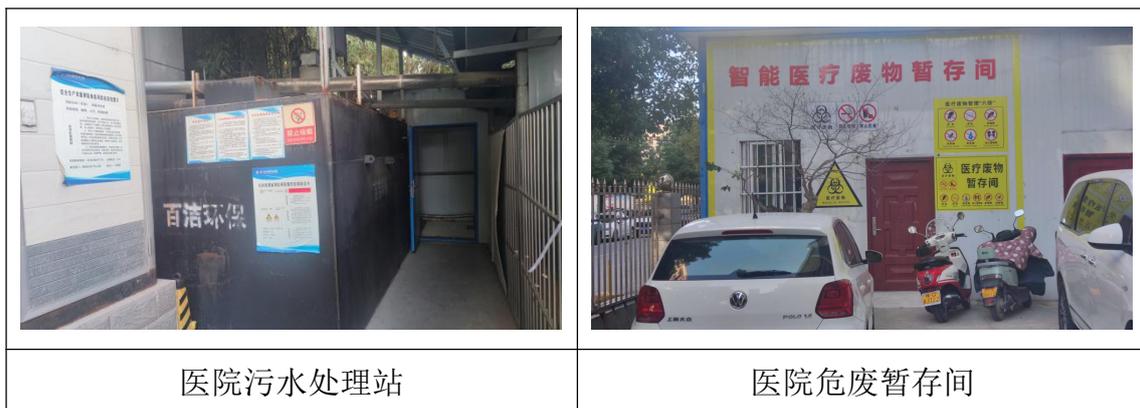
图5-11 驻马店大河广济医院污染处理设施图片

本项目在医院的建有医疗废物暂存间和生活垃圾暂存间。医院产生的固体废物主要有医疗废物、污泥、生活垃圾、化粪池污泥。医院产生的医疗废物暂存后医疗废物委托有资质单位定期转运处理。生活垃圾由环卫部门清运至城市生活垃圾填埋场处理。医院污水处理站产生的污泥首先在污泥池内经消毒处理后经压滤脱水后运往危废处理中心处理；化粪池污泥经漂白粉消毒后送至危废处理中心进行处理，不在医院内存放。
